# **Guía de Garantía de Bombas Centrífugas**

El propósito de esta guía es ayudar a identificar problemas en la bomba, sus causas y sugerir formas para prevenir la recurrencia. Ace Pump Corporation es una empresa con certificación ISO 9001:2000, por lo cual se esfuerza para mantener el mayor nivel de calidad y confiabilidad de sus productos. Todas las bombas son probadas antes de salir de fábrica.

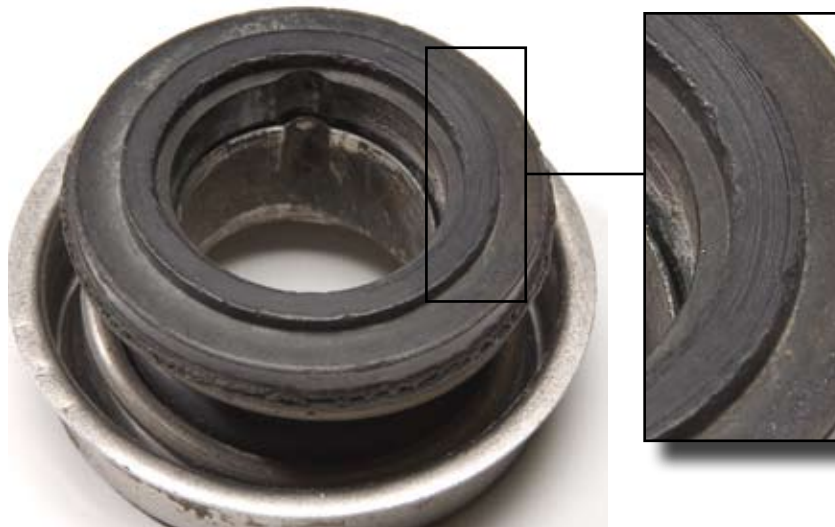
El desgaste de la empaquetadura por abrasión es la causa más común de pérdidas. Está ocasionada por pequeñas partículas presentes en la solución que está siendo bombeada, pasando entre las caras de la empaquetadura y rayando la superficie.

El desgaste por abrasión se evidencia por rayas o surcos en las caras de la empaquetadura (principalmente en la cara negra de grafito) Las caras deben presentar una superficie pulida reflectiva para que selle adecuadamente.

**Prevención:** El desgaste por abrasión puede evitarse enjuagando la bomba con abundante agua limpia luego de cada uso. Como opcional hay disponible una empaquetadura de carburo de silicio para la mayoría de los modelos de bombas. Las caras de las empaquetaduras de carburo de silicio son mucho más duras que el grafito y resisten rayaduras. Las formulaciones químicas granulares deberían adicionarse lentamente de modo que se mezclen y disuelvan antes de pasar por la bomba.

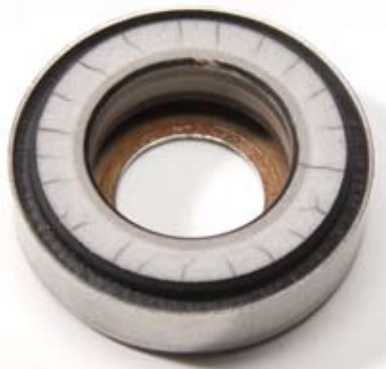
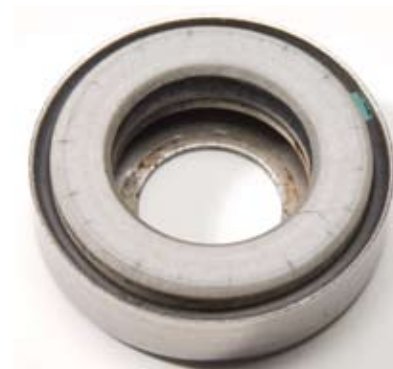
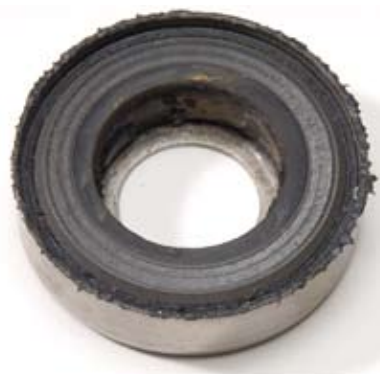
Esto sucede cuando se hace trabajar la bomba sin suficiente líquido para lubricar y refrigerar las caras de la empaquetadura.

En la empaquetadura estándar (cerámica-grafito), la cara cerámica recalentada sufre un choque térmico cuando el líquido frío entra en contacto con la misma causando rajaduras en forma radial.

El carburo de silicio es un material más duro y genera calor más rápidamente. Aunque es resistente al choque térmico, en su lugar, el sello de Viton® que rodea la empaquetadura se quema ocasionando la pérdida.

**Prevención:** Estas fallas pueden evitarse montando la bomba debajo del nivel del tanque para asegurarse que está siempre inundada, colocando una línea de expurgue del aire que pueda quedar atrapado dentro de la bomba y no vaciando el tanque completamente.

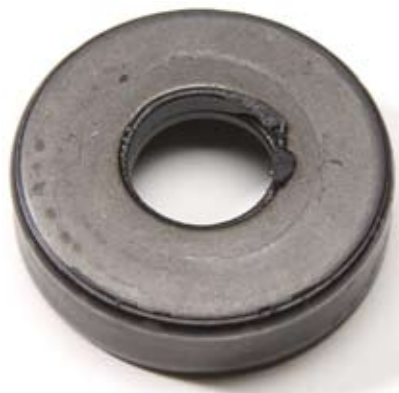
Esta es la causa más común del acortamiento de la vida del sello. El sello del motor hidráulico está previsto para una presión de retorno de 17 kg/cm<sup>2</sup>. Sin embargo para un uso eficiente y óptima vida del sello, se recomienda una presión de retorno de 7 kg/cm<sup>2</sup> o menor. La alta presión de retorno está causada por restricciones en mangueras, conexiones y circuito del tractor.

Labios del sello con excesiva presión contra el alojamiento externo y el eje. Habitualmente se observan surcos en el eje donde apoya el sello.

**Prevención:** La mejor manera de minimizar la presión de retorno es retornando el aceite directamente al depósito de aceite. Algunos fabricantes de tractores actualmente ofrecen como opcional una entrada de baja presión de retorno para este propósito. Contacte a su concesionario para las opciones específicas disponibles para el modelo de su tractor. El tamaño adecuado del diámetro de mangueras también es importante para minimizar la restricción. Un conector de manguera con buen diámetro de paso interno también puede utilizarse para reducir las restricciones en el retorno. ACE recomienda manguera de 1/2" para los motores serie 200 y manguera de 3/4" para los motores serie 300. Las mangueras deberían ser de mayor diámetro si la longitud excede los 5 metros.

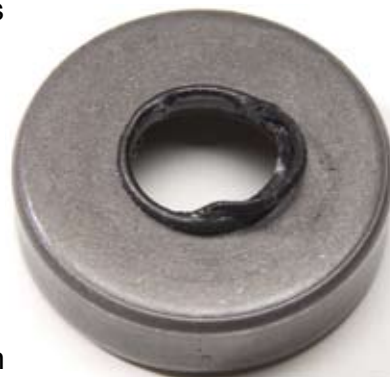
Picos de presión generados en el sistema hidráulico también pueden dañar el sello del eje y causar pérdidas. Picos en el rango de 200 a 350 kg/cm<sup>2</sup> pueden deberse a una mala sincronización de las válvulas hidráulicas o acoples rápidos desenchufados o mal enchufados durante la operación.

Labios del sello con excesiva presión contra el alojamiento externo y forman un ángulo recto entre el alojamiento del sello y el eje. En casos graves, el material del labio puede ser extruído entre la carcasa del sello y el eje.

**Prevención:** Utilizar la Entrada de Retorno de Baja Presión previene los picos manteniendo la línea de retorno abierta al depósito todo el tiempo. Si no utiliza un retorno de baja presión, la bomba siempre debería desactivarse moviendo la palanca a la posición FLOAT. En posición FLOAT, se cierra la válvula de alimentación pero la de retorno permanece abierta.

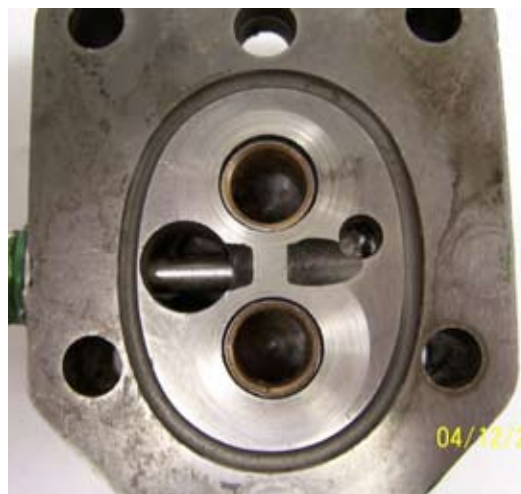
Los motores hidráulicos ACE son del tipo de engranajes de alta eficiencia diseñados para trabajar en un rango específico de caudales de aceite. Pueden presentarse fallas si se sobrepasa el caudal nominal de un motor durante su operación. El daño puede variar dependiendo de la duración del exceso y de la cantidad de aceite. El daño puede comprender desde caída de rendimiento y eficiencia hasta bloqueo del motor.

Rayaduras en las tapas y en las placas en la zona de giro de los engranajes indican que los engranajes se han expandido debido al calor excesivo. Cambio de coloración por alta temperatura en el eje, en el área del sello, también indica que el motor ha estado girando a mayor rpm que la nominal.

**Prevención:** Determinar el tipo de sistema hidráulico y seguir los procedimientos de instalación correctos es la mejor manera de evitar esta falla. Se recomienda utilizar el Limitador de Caudal con bombas montadas en Sistemas Hidráulicos con Sensor de Carga. El limitador de caudal detiene el flujo de aceite hacia el motor hidráulico si se sobrepasa el caudal nominal. Esta válvula le recuerda al operador que el caudal debe ajustarse cada vez que conecta la bomba de pulverizar. Por favor consulte el Formulario ACE para los tamaños disponibles y las instrucciones de instalación.

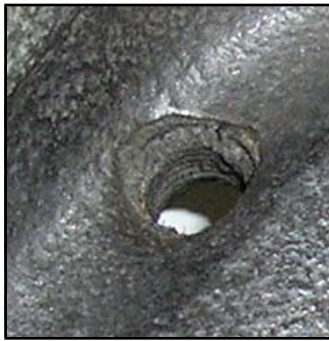
Esto ocurre cuando el líquido bombeado provoca un ataque químico sobre las partes de fundición. El material de fundición va siendo eliminado de las superficies internas de la bomba causando puntos con pared debilitada y pérdidas.

La primera señal externa es típicamente una pérdida en uno de los tapones de expurgue.

Si la falla sucede en un corto período de tiempo, existe un problema de compatibilidad química con el hierro fundido. Deberían considerarse otros materiales como el recubrimiento epoxi o el acero inoxidable. Consulte por disponibilidad e información adicional.

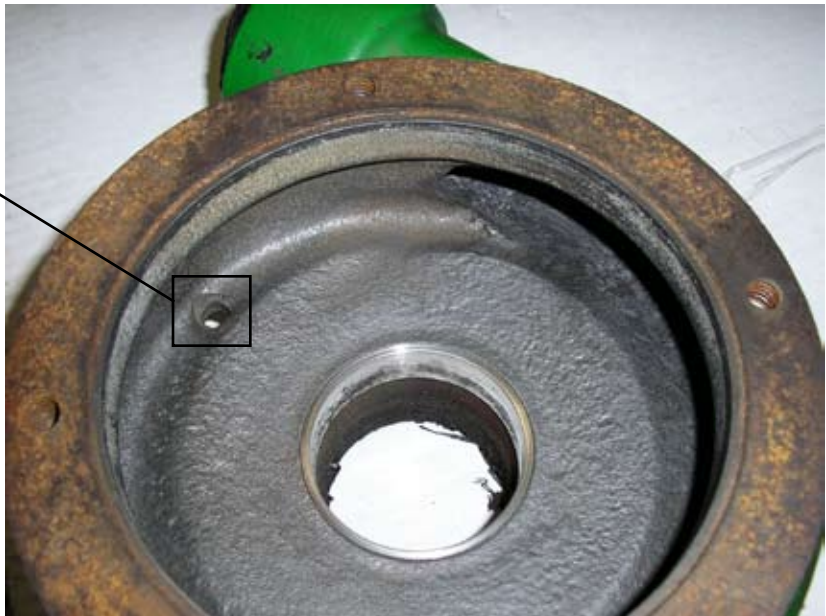
Un color gris mate en el interior de la carcasa de la bomba particularmente en la cara interior de la voluta y el canal de agua.
